## *Melting dan Pengaruhnya pada Sistem Boiler Circulating Fluidized Bed* (*Melting Phenomenon and Its Impact on Boiler System Operation in Power Plant*)

Pembangkit Listrik Tenaga Uap (PLTU) 3x10 MW Bukit Energi Servis Terpadu (PT. BEST) Tanjung Enim yang terletak di Kabupaten Muara Enim, Sumatera Selatan, merupakan salah satu unit pembangkit strategis milik PT. Bukit Asam Tbk. PLTU ini beroperasi dengan kapasitas 3x10 MW dan menggunakan teknologi Circulating Fluidized Bed (CFB), sebagaimana diperlihatkan pada Gambar 1, untuk membakar batubara berkalori rendah dengan rentang 4.200-6.000 kcal/kg (PT. BEST, 2019). Sumber pasokan batubara berasal dari tambang Banko Barat yang berjarak sekitar 5-kilometer dari lokasi pembangkit.

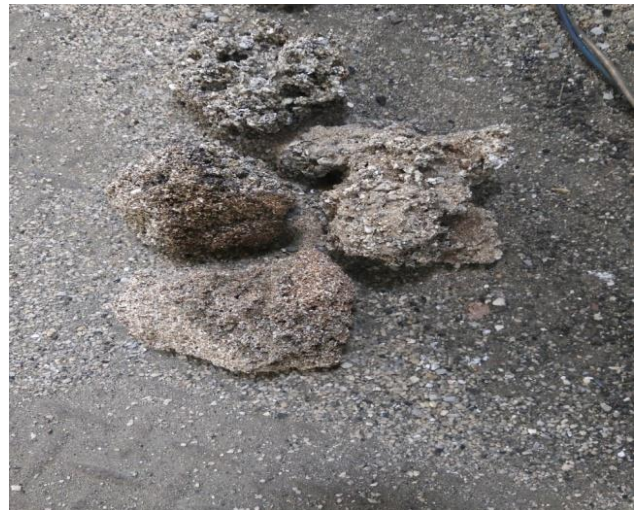
Gambar 4. Bentuk *Melting*

*Melting* pada boiler CFB system di PLTU 3x10 MW PT. BEST Tanjung Enim, sebagaimana diilustrasikan pada Gambar 3, terjadi akibat kombinasi faktor-faktor operasional dan karakteristik bahan bakar yang tidak terkendali secara optimal. Fenomena ini dipicu oleh terjadinya akumulasi panas lokal dalam furnace, yang menyebabkan suhu operasi melebihi batas kritis sekitar 900°C, yaitu ambang di mana material anorganik seperti abu batubara dan pasir silika dapat mengalami fusi sebagian (*partial melting*). Lelehan ini bertindak sebagai perekat, menyatukan partikel-partikel padat lain seperti abu, pasir, dan bahan bakar tak terbakar, membentuk

lapisan keras (slag) di dinding furnace dan area distribusi udara. Bentuk *melting* diperlihatkan pada Gambar 4.

- 1) Pembakaran yang tidak sempurna, sering kali disebabkan oleh ukuran batubara yang terlalu besar (di atas 8 mm). Ukuran ini menyebabkan distribusi bahan bakar di dalam bed menjadi tidak merata, mengurangi efisiensi transfer panas dan mengganggu mekanisme bubbling, yang penting untuk pencampuran dan fluidisasi. Akibatnya, area panas lokal dapat terbentuk karena reaksi pembakaran tidak merata. Adapun spesifikasi batubara yang digunakan PLTU 3X10 MW PT. BEST Tanjung Enim sebagaimana pada Tabel 1.

- 2) Penyumbatan nozzle distribusi udara di dasar furnace, yang dapat disebabkan oleh akumulasi partikel halus seperti abu mikron (<75 µm) atau pasir silika halus. Material halus ini dapat menumpuk dan terbawa aliran udara, masuk dan menyumbat nozzle, yang menyebabkan penurunan tekanan udara primer (primary air). Hal ini mengganggu aliran udara bawah (underbed air), yang merupakan kunci pembentukan fluidisasi sempurna, serta menyebabkan penurunan kecepatan gas (superficial velocity), dan akhirnya berkontribusi pada peningkatan suhu lokal. Adapun spesifikasi pasir silika yang digunakan adalah:
  - Ukuran : 0.6 – 1 mm
  - Berat jenis pasir : 1200 – 1750 kg/m<sup>3</sup>

- 3) Karakteristik bahan bakar, yakni batubara jenis sub-bituminous hingga bituminous dengan nilai kalor sedang (sekitar 4500–5800 kcal/kg), cenderung memiliki kandungan volatile matter tinggi dan abu dengan titik leleh rendah. Jika tidak dikombinasikan dengan kontrol suhu yang ketat, jenis batubara ini dapat mempercepat pembentukan slag, terutama dalam lingkungan CFB yang memiliki suhu operasi lebih seragam namun rentan terhadap hot spots saat distribusi bahan bakar atau udara tidak optimal.
- 4) Ukuran pasir silika yang terlalu halus (sekitar 0.6–1 mm) juga berperan penting. Partikel yang terlalu kecil lebih mudah terbawa aliran gas naik (entrainment), mengurangi massa bed, dan menyebabkan ketidakseimbangan termal serta fluktuasi suhu lokal. Selain itu, pasir halus lebih reaktif terhadap abu batubara dan dapat mempercepat pembentukan aglomerasi.

Keseluruhan faktor ini bersinergi membentuk kondisi yang memicu *slagging/melting*, menurunkan efisiensi pembakaran, merusak peralatan (seperti nozzle dan dinding furnace), serta meningkatkan risiko *unplanned shutdown*.

- Drain pada saat tekanan di windbox melebihi batas normal 5.5 – 6 KPa, bertujuan mengurangi tekanan dan suhu di dalam furnace agar tidak mencapai batas kritis yang menyebabkan lelehan.
- Pengaturan suhu bed agar tidak melebihi 900°C dengan mengontrol pasokan batubara dari coal bunker melalui coal feeder. Pengaturan ini dilakukan dengan memperlambat ataupun membatasi jumlah batubara yang masuk ke furnace, sehingga suhu tetap terkendali dan risiko *melting* diminimalkan.
