## *Melting dan Pengaruhnya pada Sistem Boiler Circulating Fluidized Bed* (*Melting Phenomenon and Its Impact on Boiler System Operation in Power Plant*)

Pembangkit Listrik Tenaga Uap (PLTU) 3x10 MW Bukit Energi Servis Terpadu (PT. BEST) Tanjung Enim yang terletak di Kabupaten Muara Enim, Sumatera Selatan, merupakan salah satu unit pembangkit strategis milik PT. Bukit Asam Tbk. PLTU ini beroperasi dengan kapasitas 3x10 MW dan menggunakan teknologi Circulating Fluidized Bed (CFB), sebagaimana diperlihatkan pada Gambar 1, untuk membakar batubara berkalori rendah dengan rentang 4.200-6.000 kcal/kg (PT. BEST, 2019). Sumber pasokan batubara berasal dari tambang Banko Barat yang berjarak sekitar 5-kilometer dari lokasi pembangkit.

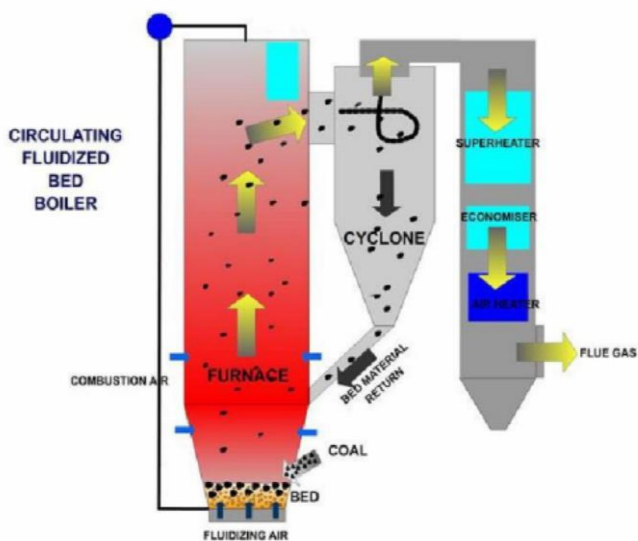
Gambar 3. Ilustrasi Diagram Alir Penyebab terjadinya *Melting* di CFB Boiler

*Melting* pada boiler CFB system di PLTU 3x10 MW PT. BEST Tanjung Enim, sebagaimana diilustrasikan pada Gambar 3, terjadi akibat kombinasi faktor-faktor operasional dan karakteristik bahan bakar yang tidak terkendali secara optimal. Fenomena ini dipicu oleh terjadinya akumulasi panas lokal dalam furnace, yang menyebabkan suhu operasi melebihi batas kritis sekitar 900°C, yaitu ambang di mana material anorganik seperti abu batubara dan pasir silika dapat mengalami fusi sebagian (*partial melting*). Lelehan ini bertindak sebagai perekat, menyatukan partikel-partikel padat lain seperti abu, pasir, dan bahan bakar tak terbakar, membentuk

lapisan keras (slag) di dinding furnace dan area distribusi udara. Bentuk *melting* diperlihatkan pada Gambar 4.

- 1) Pembakaran yang tidak sempurna, sering kali disebabkan oleh ukuran batubara yang terlalu besar (di atas 8 mm). Ukuran ini menyebabkan distribusi bahan bakar di dalam bed menjadi tidak merata, mengurangi efisiensi transfer panas dan mengganggu mekanisme bubbling, yang penting untuk pencampuran dan fluidisasi. Akibatnya, area panas lokal dapat terbentuk karena reaksi pembakaran tidak merata. Adapun spesifikasi batubara yang digunakan PLTU 3X10 MW PT. BEST Tanjung Enim sebagaimana pada Tabel 1.

- 2) Penyumbatan nozzle distribusi udara di dasar furnace, yang dapat disebabkan oleh akumulasi partikel halus seperti abu mikron (<75 µm) atau pasir silika halus. Material halus ini dapat menumpuk dan terbawa aliran udara, masuk dan menyumbat nozzle, yang menyebabkan penurunan tekanan udara primer (primary air). Hal ini mengganggu aliran udara bawah (underbed air), yang merupakan kunci pembentukan fluidisasi sempurna, serta menyebabkan penurunan kecepatan gas (superficial velocity), dan akhirnya berkontribusi pada peningkatan suhu lokal. Adapun spesifikasi pasir silika yang digunakan adalah:
  - Ukuran : 0.6 – 1 mm
  - Berat jenis pasir : 1200 – 1750 kg/m<sup>3</sup>

- 3) Karakteristik bahan bakar, yakni batubara jenis sub-bituminous hingga bituminous dengan nilai kalor sedang (sekitar 4500–5800 kcal/kg), cenderung memiliki kandungan volatile matter tinggi dan abu dengan titik leleh rendah. Jika tidak dikombinasikan dengan kontrol suhu yang ketat, jenis batubara ini dapat mempercepat pembentukan slag, terutama dalam lingkungan CFB yang memiliki suhu operasi lebih seragam namun rentan terhadap hot spots saat distribusi bahan bakar atau udara tidak optimal.
- 4) Ukuran pasir silika yang terlalu halus (sekitar 0.6–1 mm) juga berperan penting. Partikel yang terlalu kecil lebih mudah terbawa aliran gas naik (entrainment), mengurangi massa bed, dan menyebabkan ketidakseimbangan termal serta fluktuasi suhu lokal. Selain itu, pasir halus lebih reaktif terhadap abu batubara dan dapat mempercepat pembentukan aglomerasi.
